SERVIZIO AREA RENO E PO DI VOLANO

Oggetto: **Iniziativa promossa da associazioni del territorio di Budrio - Incontro pubblico sull'esonazione dell'Idice del 17/11/20219 - contributo Servizio area Reno e Po di Volano REV1**

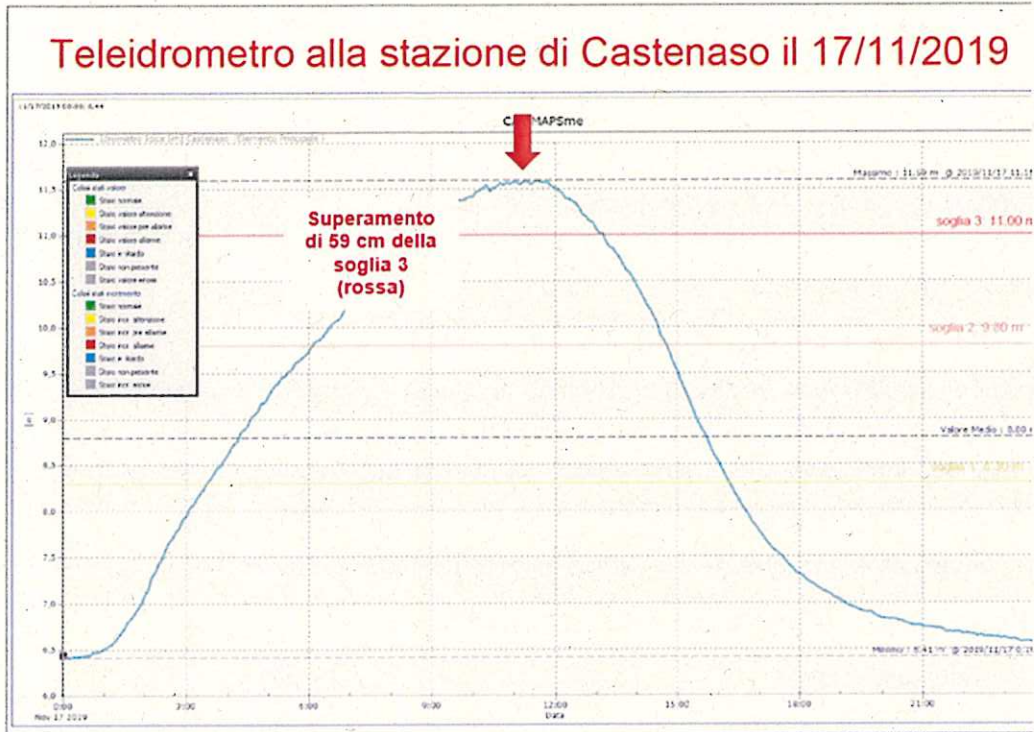
Inoltre, si evidenzia che i livelli della piena del 17 novembre 2019 sono stati di carattere eccezionale, raggiungendo quote che non si raggiungevano da molti anni (per quanto riguarda il picco di piena e la sua ricorrenza, il valore registrato il 17/11/2019 in corrispondenza dell'idrometro di Castenaso risulta essere il 2° massimo nel periodo 1981 – 2019. La stessa sezione dove si è verificata la rotta si può considerare una sezione critica, poiché si trova all'inizio di un restringimento dell'intero alveo determinato dalla presenza del ponte ferroviario.

Figura 1 – Il diagramma idrometrico di Castenaso testimonia l'eccezionalità dell'evento con il superamento di 59 cm della soglia rossa di allarme. Tale livello ha determinato una condizione di stress per le arginature tale per cui in un punto critico, ha prodotto un fenomeno di rotta. Per quanto riguarda il picco e la sua ricorrenza, il valore registrato il 17/11/2019, risulta essere il 2° massimo nel periodo 1981 – 2019.

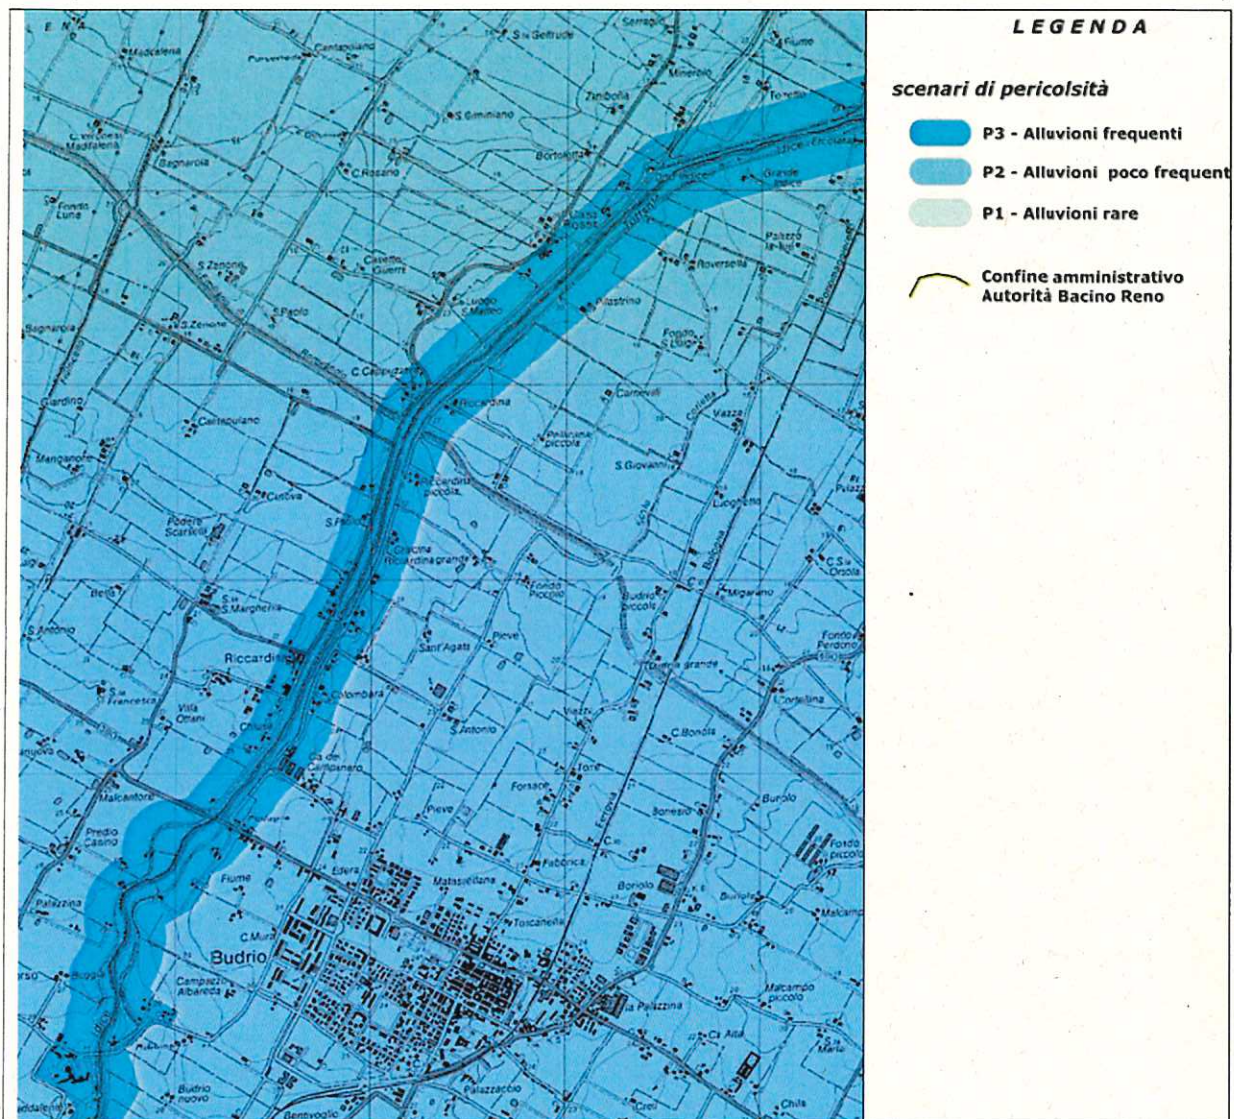
L'area oggetto della rotta arginale si trova all'interno della Tavola MP6 di cui si riporta uno stralcio

L'area oggetto di rotta ricade sia in area P2 sia in area P3
